RECUPERACIÓN PATRIMONIAL DE UN PREDIO EN LA CIUDAD VIEJA

Carina Erchini; Alejandro Ferrari; Leonardo Ovando; Mercedes Sosa y Marcela Tobella

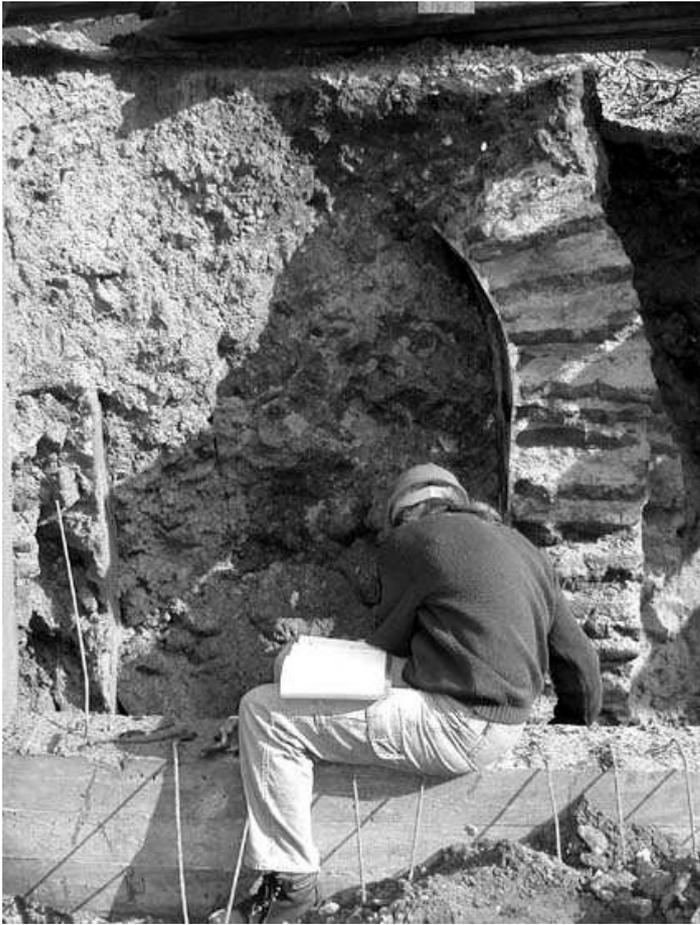
Figura 1: Relevamiento de la cisterna del siglo XIX durante el seguimiento arqueológico de la obra.

Por comunicaciones orales –del arquitecto–, se nos indicó el hallazgo de la cisterna de la casa, que a nuestro arribo se encontraba sellada con el sedimento de la obra (Figura 1).

Según el análisis dominial y documentación gráfica (Padrón Capurro, 1867), entre 1860 y 1867 en un área mayor al predio actual, se construyó una vivienda de una planta (Figura 3) que abarcaba también el predio contiguo hacia el Oeste. A esta vivienda podrían corresponder los cimientos de piedra y arcos de ladrillo que registramos en el seguimiento, la cisterna que se encontró durante las obras, así como la mayor parte de los muros registrados.

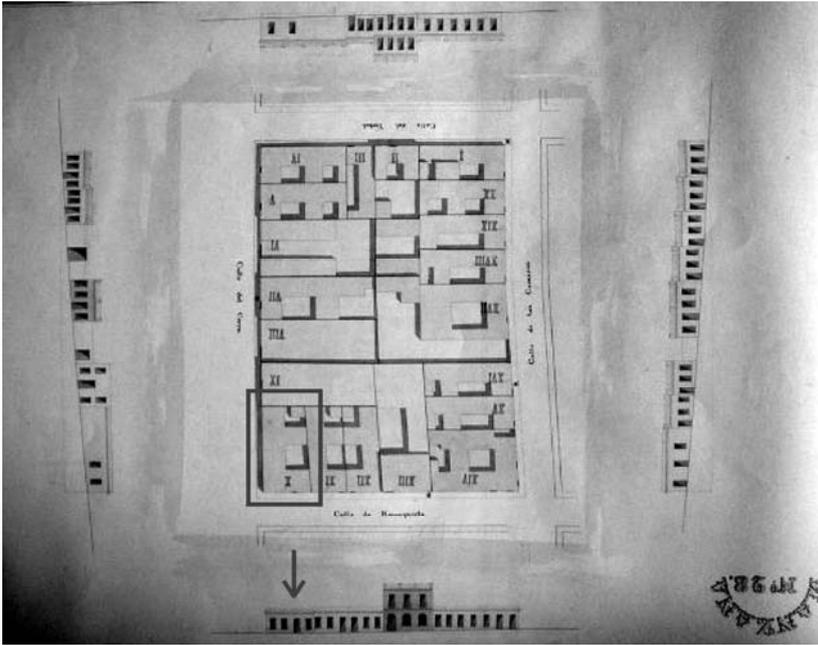
Figura 3: Planta y perfil realizado por Capurro en 1867 de la vivienda existente en el padrón en estudio.

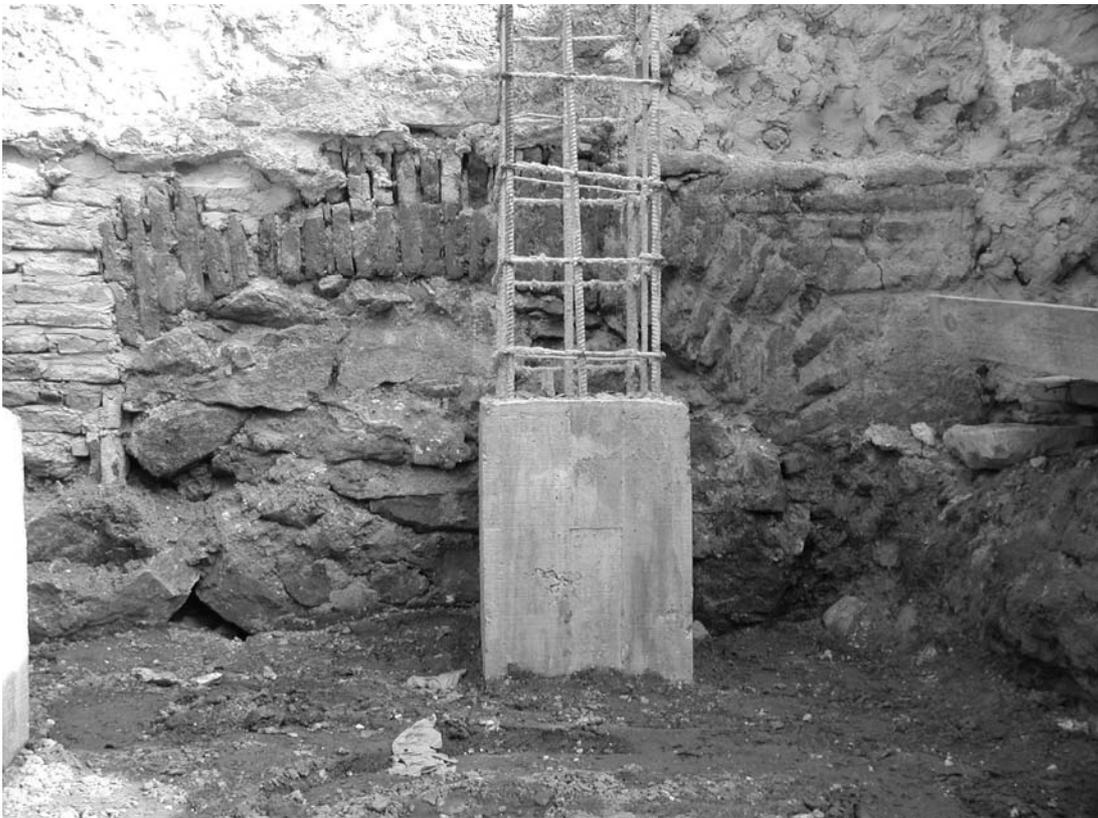
Figura 4: Cimentación con arcos en ladrillo tapiada con piedras hacia fines del siglo XIX / principios del siglo XX.

Originalmente la vivienda del siglo XIX habría contado con una cimentación de su perímetro realizada en piedra, mientras que los muros interiores habrían sido cimentados en ladrillo, con la característica cimentación en arcos. Al ser fraccionada la vivienda por su lado Oeste, uno de los muros interiores fue utilizado como límite de las dos propiedades, pasando a contar la construcción del siglo XX con tres cimientos perimetrales de piedra y uno de ladrillo con arcos sellados (Figura 4).
